**Untersuchung des Plangebietes „Wohnpark Auf der Burg“  
zu Hohenhameln  
auf die Nutzung durch Fledermäuse und Brutvögel**

**Auftraggeber:** Wert-Investition Immobilien GmbH  
Käthe-Paulus-Str. 2a  
31157 Sarstedt

**Bearbeitung & Fotos:** Karsten Passior

Nordstemmen, 06.09.2022

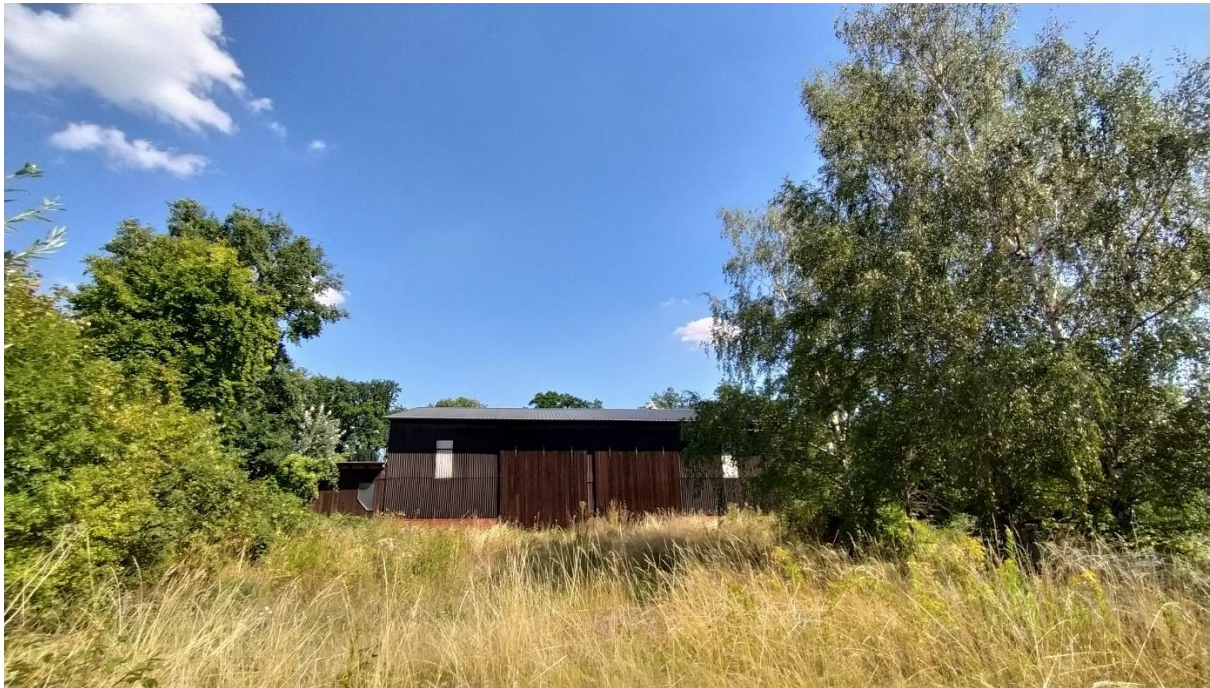
**Abb. 2) Das Vorhabengebiet in der Südwestansicht**

An den Südostfassaden der Bestandsgebäude befinden sich drei baugleiche, funktionsfähige Halbhöhlen-Vogelnistkästen (siehe Abb. 2).

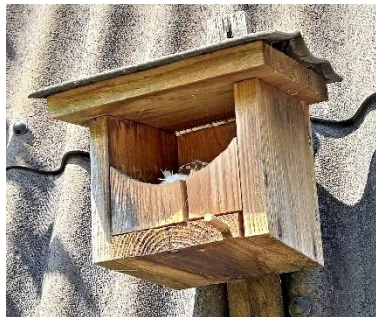
Abb. 3) Halbhöhle

Diese drei Nistkästen waren in einem guten Zustand. Wie zu erwarten, waren die Nisthilfen zu diesem Datum nicht mehr besetzt, dienen evtl. noch als Schlafplatz. Aber vom Zustand des Nistmaterials her, wurden in allen drei Kästen in diesem Jahr gebrütet.

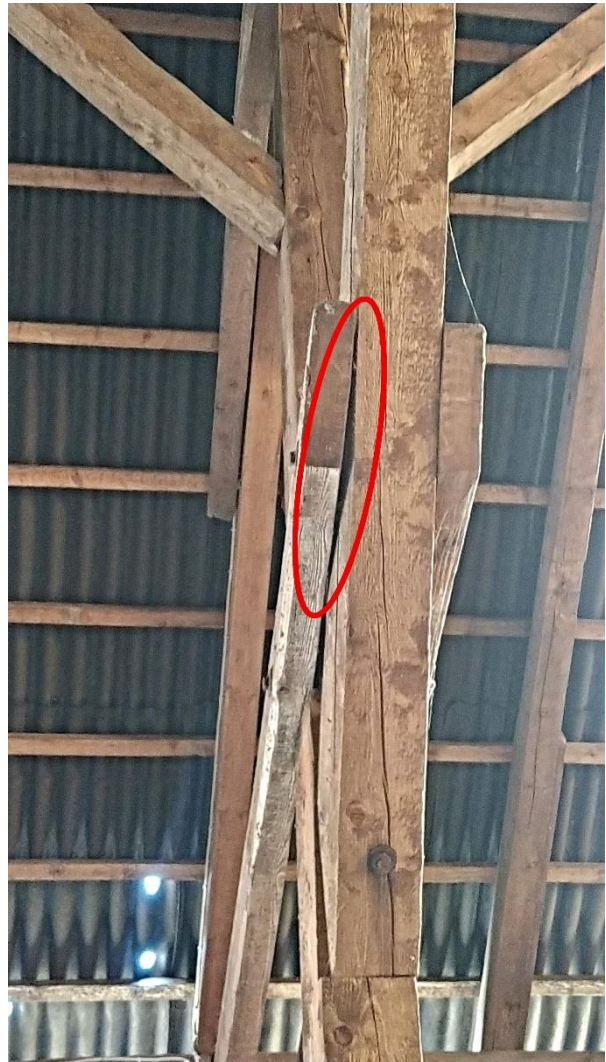
Das Absuchen der Bestandsgebäude nach Spuren von Fledermäusen war nur in der Scheune erfolgreich, obwohl Fledermäuse auch in die beiden anderen Gebäude hätten eindringen können. Im Dachstuhl der Scheune wurden an sechs gleichen Stellen unter den Spalten, zwischen Kopfstreben und Spannriegel, Fledermauskot aufgefunden. Diese Kotfundstellen sind jeweils etwa 1 m<sup>2</sup> groß und es ist augenscheinlich nur der Kot eines einzelnen Individuums. Meist sind es Fledermausmännchen, die allein oder in kleiner Anzahl sogenannte Männchenquartiere nutzen. Die Form und Größe deutet auf eine kleine bis mittelgroße Fledermausart hin. Ich vermute eine Fransenfledermaus oder ein Braunes/Graues Langohr war der Untermieter. In diesen Konstruktionsspalten hätten wohl nur ein bis fünf dieser Tiere eine Versteckmöglichkeit. Alle Spalten waren am Tage der Untersuchung unbesetzt. Farbe und Zustand der Kotpellets deuten auf die Ausbringung im diesjährigen Sommer hin. Fledermauskot ist mechanisch sehr instabil und

Abb. 6) Eine der sechs Fledermausspalten

in Summe nur wenige Wochen in dieser Fledermaussaison in der Scheune, an wechselnden Spalten, ihre Ruhestätte hatte. Für ein Wochenstubenquartier ist es viel zu wenig Kot und die Balkenspalten sind auch nicht ausreichend geräumig. Da Fledermäuse über 40 Jahre alt werden können und sehr Quartiertreu sind, wird dieses Tier auch weiterhin diese Scheune aufsuchen. In der Gebäudehülle sind

Sehr zeitnah vor dem Scheunenabriß sind die Balkenspalten nochmals auf das Vorhandensein von Fledermäusen zu inspizieren.

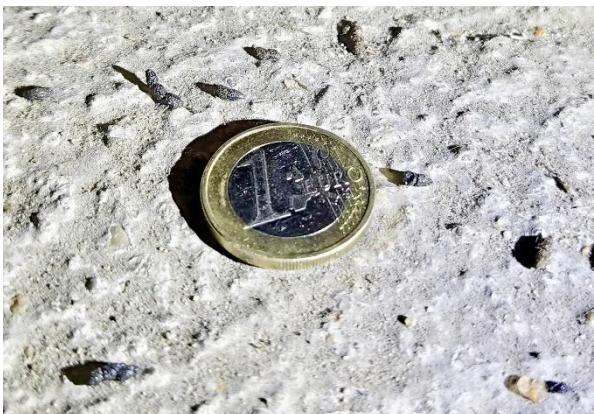
lässt sich daher leicht zerkrümeln. So würde er schon durch Fegen oder Drauftreten pulverisiert. Von der Quantität her hat es den Anschein, dass diese Fledermaus

Abb. 7) Fledermauskot unter dem Hangplatz

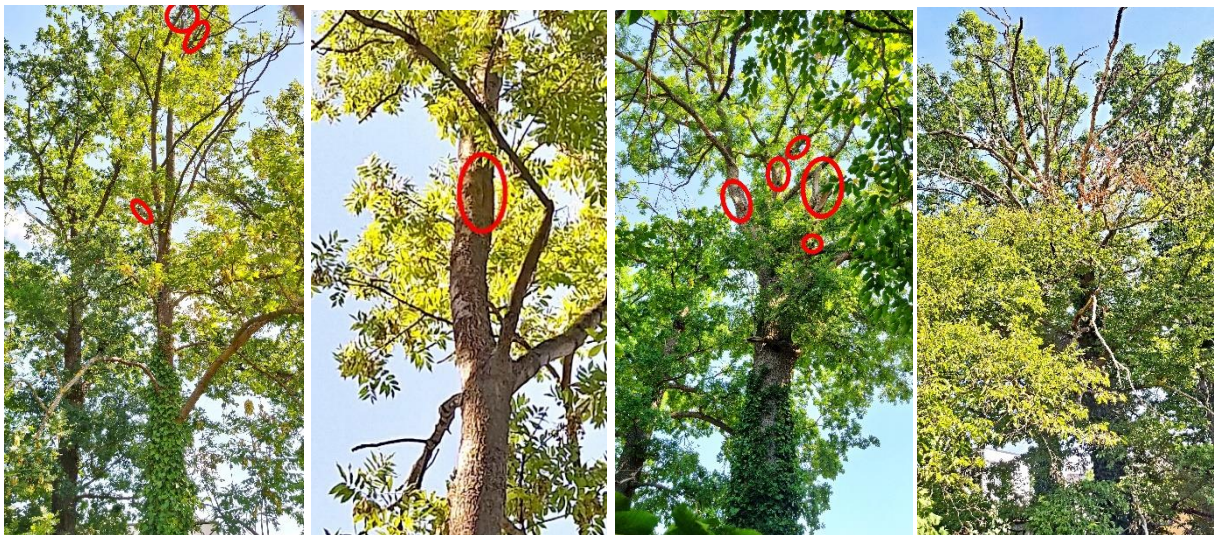
Am östlichen Randbereich der Vorhabenfläche stehen vor der Eichenreihe zwei Eschen und eine Buche. Diese drei Bäume sind augenscheinlich weit weniger vital und zeigen verschiedene Schadensbilder von trockenen Kronenbereichen, über Astabbrüche, bis hin zu Rindenablösungen. Diese Bäume sollen für das Bauvorhaben entnommen werden. Wegen der noch anstehenden Belaubung war eine Inaugenscheinnahme nur eingeschränkt möglich. Hochpotenzielle, für Fledermäuse gut anfliegbare Verstecke konnte ich an diesen Bäumen auf den ersten Blick vom Boden aus nicht finden. Die sichtbaren Verdachtstellen müssen während der Fällarbeiten mit besonderer Aufmerksamkeit behandelt werden, denn es könnten sich durchaus noch bisher nicht einsehbare Baumhöhlen und Spalten zeigen. Solche Baumteile sollten nach dem Fällen erst noch einige Tage auf der Erde gelagert werden, so dass eventuell darin befindliche Fledermäuse das Objekt verlassen können. Achtung, Fledermäuse können bei akuter Gefahr nicht einfach flüchten, wie Vögel. Sie müssen erst ihre Körpertemperatur auf 37 °C durch Muskelzittern aufheizen, was zwischen 15 bis 60 Minuten dauern kann. Kämen solche Baumteile sofort in den Schredder wären die Fledermäuse hilflos dem sicheren Tod ausgeliefert.

Abb. 8) Deutliche Schäden an den Eschen und die Buche mit trockener Krone, rechts
